Kerroksellisen tiiliulkoseinärakenteen kuntotutkimukset, korjaustarpeen arviointi ja vaikutukset sisäilmaan

Diplomityö, joka on jätetty opinnäytteenä tarkastettavaksi
diplomi-insinöörin tutkintoa varten.

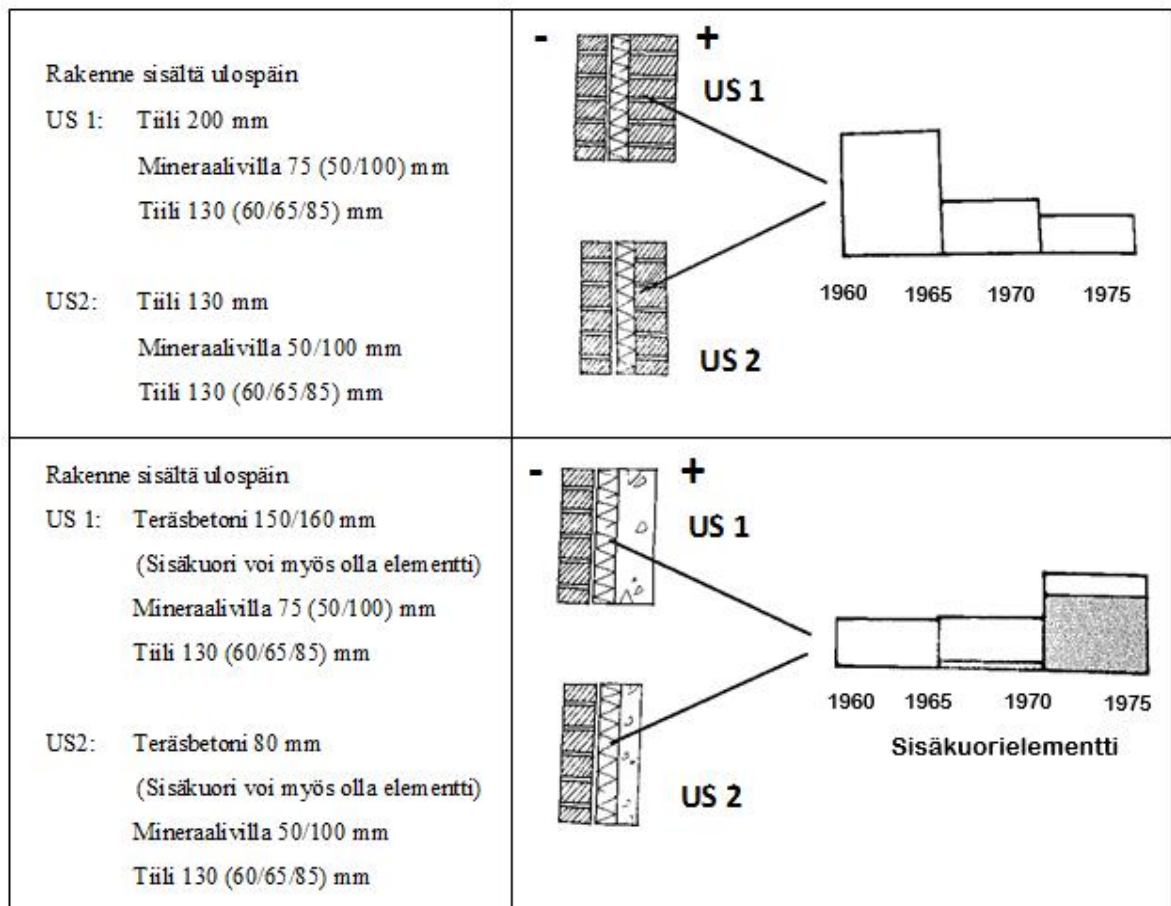
Kuva 1. Tyypilliset kerrokselliset tiiliulkoseinärakenteet 1960-1975 – luvulla ja rakennusten pinta-alojen suhteet. Alemmassa rakenteessa on betoninen sisäkuori. Tummennettu osuus esittää elementtien osuuden. Kuvista voidaan havaita, että ulkokuoren ja eristeen välissä on piirustusten mukaan ilmapäli. Tämä kuitenkin jätettiin monesti huomioimatta toteutuksessa tukkimalla se muurauslaastilla ja välin tarkoitus saattanut olla enemmän asennustekninen kuin kosteustekninen.

Tiili-villa-tiili rakenne oli Suomessa yleinen ulkoseinän rakennetyyppi erityisesti 1960-luvulla. Yleinen ratkaisu 1960-1965 oli sisäkuoreltaan kantava tiilimuuri, mineraalivillalämmöneriste sen ulkopuolella ja muurattu tiiliulkokuori, kuten kuvassa 1 on esitetty. Ulkoseinärakenteessa elementtirakenteinen teräsbetoninen sisäkuori yleistyi erityisesti kerrostalojen osalta 60-luvun lopussa yhtä suosituksi kuin kantava tiilirakenne. Kerrostaloissa elementtirakentaminen yleistyi 1960-luvulla ja varsinkin 1970-luvulla. Lopulta betonielementtirakenteen yleistyminen vähensi tiili-villa-tiili rakenteiden määrää erityisesti vuoden 1970 jälkeen, kuten kuvasta 1 voidaan havaita.

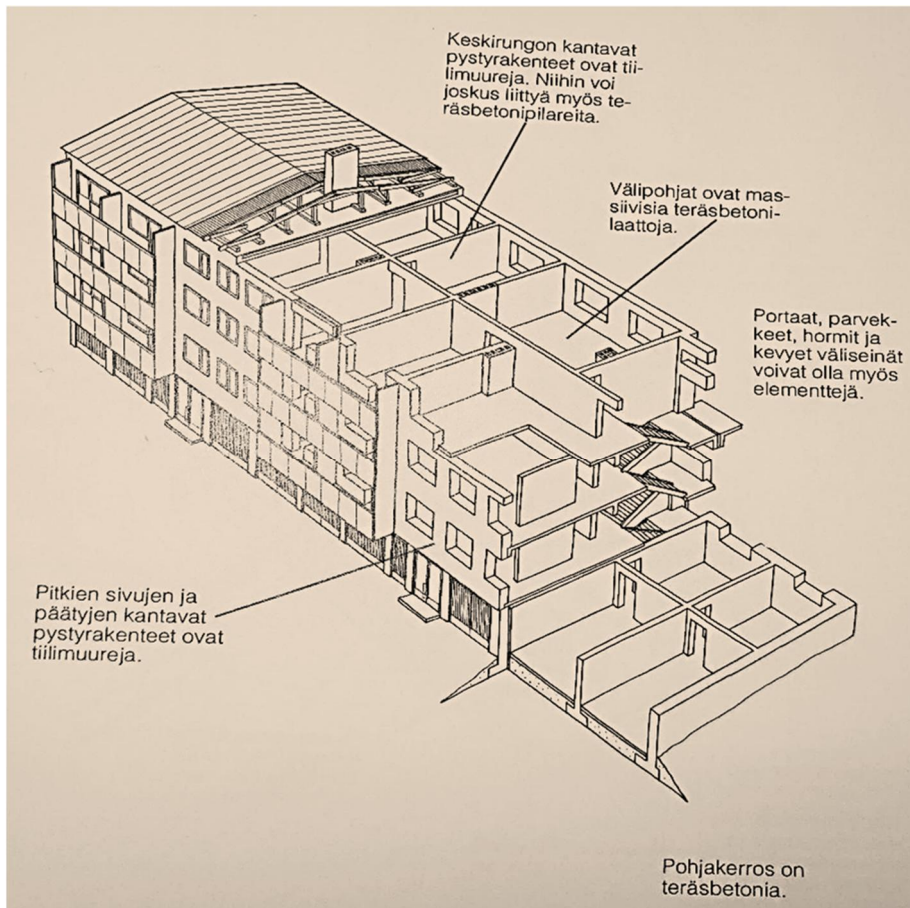
Kuva 2. Tiilimuurirunko kerrostaloissa 1960-1975.³

Tiilimuurirunko on vanha kivisen kerrostalon tyyppi, jonka eri versioita on käytetty jo vuosisatoja sitten. Tiilimuurirunkoa käytettiin edelleen jonkin verran kerrostalorakentamisessa 60- ja 70-luvulla, jolloin muurauksen toteuttamista nopeutti niin sanottujen suurtiilien käyttö. Suurtiilillä tarkoitetaan mitaltaan 75 mm tai 80 mm (korkeus) x 200 mm (leveys) x 270 mm (pituus) tiiliä. Kuvassa 2 on esitetty tyypillinen esimerkki tiilimuurirunkoisesta kerrostalosta. Huomioitavaa on, että vuosina 1960-1975 käytetty julkisivutiili oli leveydeltään 130 mm poltettua savitiiltä tai kalkkiehkekatiiltä, mutta rakennuksissa saatettiin myös käyttää leveydeltään 60 mm, 65 mm ja 85 mm tiiliä. Pääsääntöisesti tiilijulkisivut olivat puhtaaksimuurattuja, mutta 60-luvun alussa käytettiin myös tiilen ulkopintaan levitettävää rapauskerrosta.³

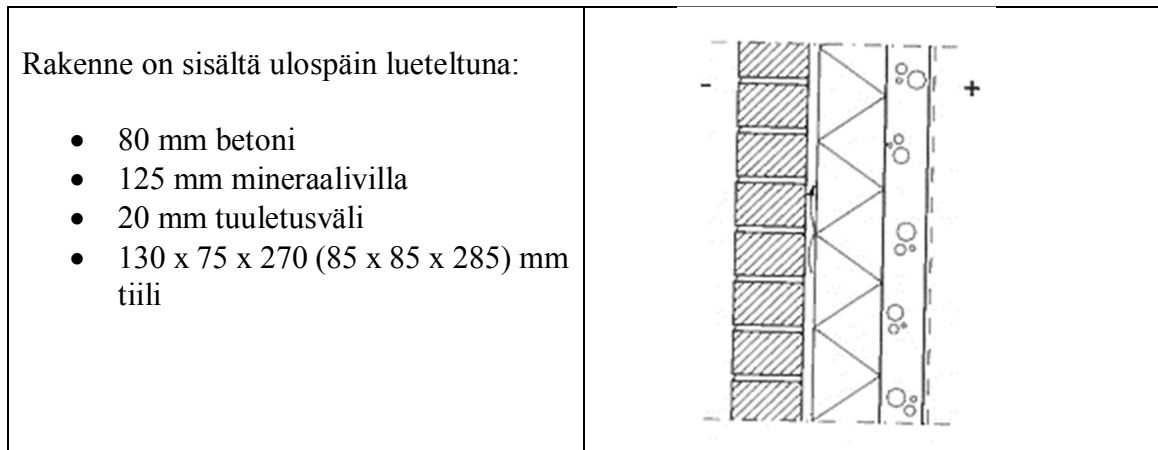
Kuva 3. Paikallamuurattu ei-kantava ulkokuori ja sisäkuorielementti vuosina 1976-1985. 1985 jälkeen on suunniteltua tuuletusväliä kasvatettu 0-40 mm.⁵

materiaaliksi. Tiilimuurattuja julkisivuja toteutettiin elementtisisäkuorirakenteen päälle paikalla muurattuna kuvan 3 mukaisesti sekä myös tiililaattapintaisista elementeistä⁵. Ulkoseinärakenteissa on kuvan mukaan muurauksen takana tuuletusväli, mutta 1970-1980 – luvulla ei tämän toteutukseen tai rakenteen muurauksen läpi päässeeseen veden poisjohtamiseen laitettu tarpeeksi painoarvoa.

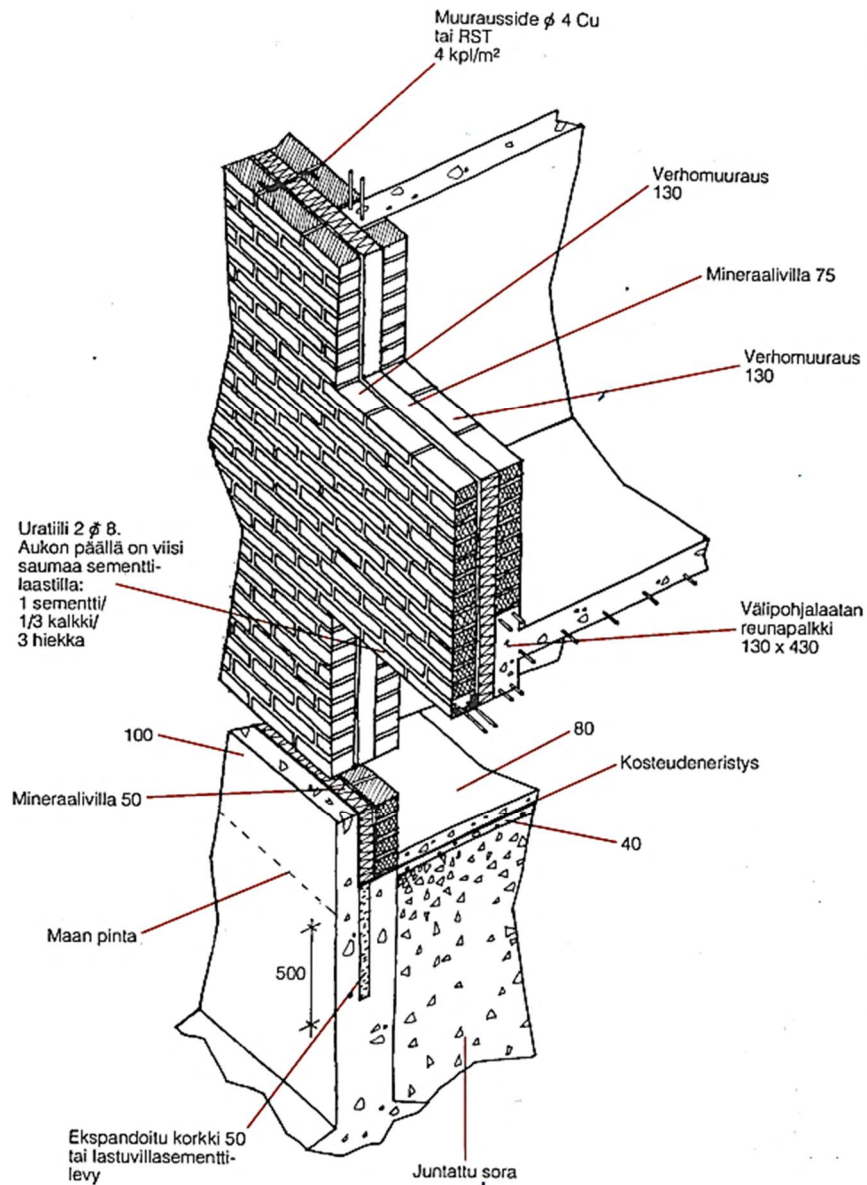
Kuva 4. Esimerkki kerroksellisen tiiliulkoseinän liitoksesta alapohjaan sekä välipohjaan.⁸

Rakennusten muurattu ulkokuori sidottiin tyypillisesti muuraussitein sisäkuoreen. Yleinen kerrostalojen alapohjarakenne oli kaksikerroksisena valettu alapohjalaatta siten, että betonilaattojen väliin siveltiin bituminen kosteussively vähentämään rakenteiden maapohjasta nousevaa kosteutta. Koulu- ja pientalorakentamisessa 1960-luvun alkupuolella maanvastaista alapohjaa käytettiin lähinnä kellarikerroksissa ja kantavia alapohjarakenteita tehtiin puumuottien varaan valamalla. 1960-luvun loppupuolella sekä 1970-luvulla maanvastaiset rakenteet yleistyivät menetelmien ja materiaalien kehittyessä ja maanvaraiset, alapuolelta eristetyt betonilaatat sekä kaksoislaattarakenteet yleistyivät⁷. Välipohjat olivat tyypillisesti paikallavalettuja teräsbetonilaattoja tai massiivielementtirakenteisia, mutta 1970-luvulla ontelolaattojen käyttö myös yleistyi. Kuvassa 4 on esitetty paikallarakennetun kerroksellisen ulkoseinärakenteen liitokset maanvastaiseen betonilaattaan sekä välipohjaan.

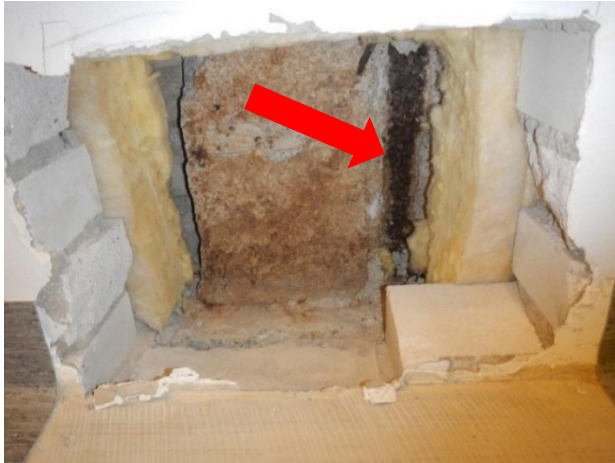
Kuva 5. 1950 – luvun koulurakennuksen nurkkakohdasta, jossa sisäkuorena oleva kalkk-hiekkatiilimuuraus ja seinäeristeenä oleva mineraalivilla on purettu. Sokkelin 50 mm paksu korkieriste on esitetty punaisella nuolella. Kuva: Sandström, V. Vahanen Rakennusfysiikka Oy

Tyypillisesti 1960-1970 – luvulla rakennuksen sokkelihalkaisussa käytettiin mineraalivillan lisäksi esimerkiksi korkkieristettä tai sementtilastuvillalevyä. Aikakauden pientalojen ja rakennusten, kuten koulujen ja päiväkotien, ulkoseinän alaosien tyypillinen rakenne oli niin sanottu valesokkelirakenne, jossa alapohjarakenne on maantasossa, jolloin ulkoseinän rakenteet ovat ulkopuolisia betonirakenteita alempana. Kuvassa 5 on esitetty ulkoseinän ja sokkelin eristeratkaisuja.

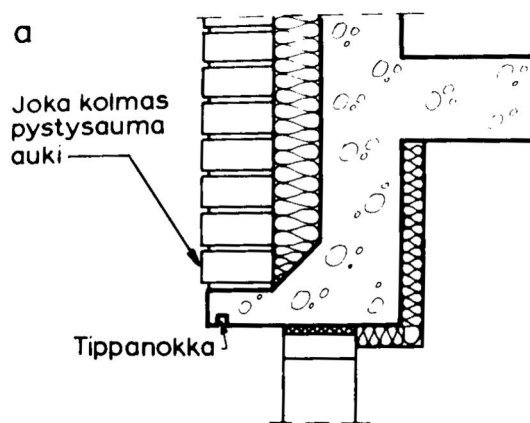
Kuva 6. Ikkunan yläpuolisen leukapalkin ratkaisu.¹²

Kerrostalarakentamisessa vesikattoraketeissa oli suurta kirjoa 1960-1980 – luvulla. 1960-luvulla noin puolet olivat harjakattoja, mutta pulpettikattoja sekä erilaisia yhdistelmiä esiintyi myös. Koulurakennuksissa loiva harjakatto hallitsi yläpohjaratkaisuissa 1960-luvulla⁹. 1970-luvulla yleisimmäksi yläpohjaratkaisuksi tuli betoni- ja puurunkoiset tasakatot. Tasakattorakenne oli yleinen ennen 1980-lukua myös kerrostalarakentamisessa, mutta 1980-luvulla alettiin myös jälleen rakentaa pienemmän mittakaavan rakennuksia pulpetti ja harjakatoilla vastareaktionä betonilaatikkoarkkitehtuuriin¹⁰. Aikakauden rakennuksissa räystäspellit ovat usein suhteessa niukkoja, eikä erillistä myrskypeltiä ole monesti käytetty¹¹. Paikallamuuratuissa tiilijulkisivuissa ikkunan yläpuolinen rakenne toteutettiin yleisesti leukapalkilla esimerkiksi kuvan 6 mukaisesti.

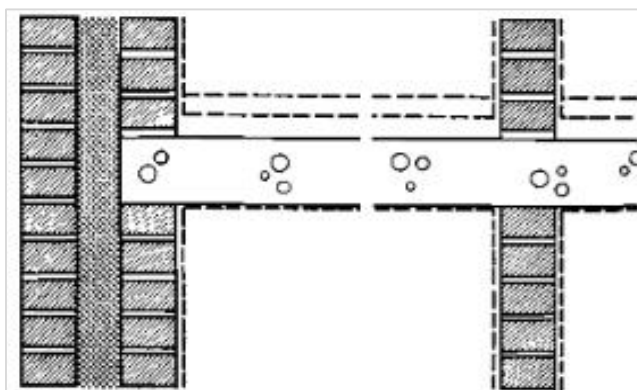
Kuva 7. Esimerkki ulkoseinän ja välipohjan liitosdetalji vuodelta 1965.¹⁹

Vuonna 1947 tiilirakenteelle julkaistiin Suomen Arkkitehtiliiton jälleenrakennustoimiston toimesta RT-kortti Tiilimuuraus¹⁶. Kyseinen ohje käsittelee limitystä ja tiilijakoa ja varoittaa tiilien koonvaihtelun sekä suunnittelun puutteen aiheuttaman pystysaumojen paksuuden vaihtelun huonontavan rakenteen kuormituskestävyyttä ja lämmöneristävyttä. Vuonna 1959 uusi rakennuslaki astui voimaan ja aikaisemmin asetetut määräykset katsottiin kumoutuneeksi. Samalla Rakennusinsinööriyhdistyksen vuonna 1958 julkaisema RIL33 (Polte-
tuista tiilistä muurattujen rakenteiden normit) nousi keskeiseen asemaan¹⁷. Vuonna 1965 julkaistiin ohje¹⁸ tiiliseinän liittymisestä välipohjaan, yläpohjaan ja vesikattoon. Ohje on hyvin suurpiirteinen ja sisältää vain muutaman liitosdetaljin, eikä esimerkiksi ilmatiiveydestä tai tuuletuksesta ole mainintaa. Kuva 7 on esimerkki ohjeen välipohjan ja ulkoseinän liitosdetaljista. Välipohja valetaan suoraan sisäkuoren kantavan tiilikerroksen päälle.

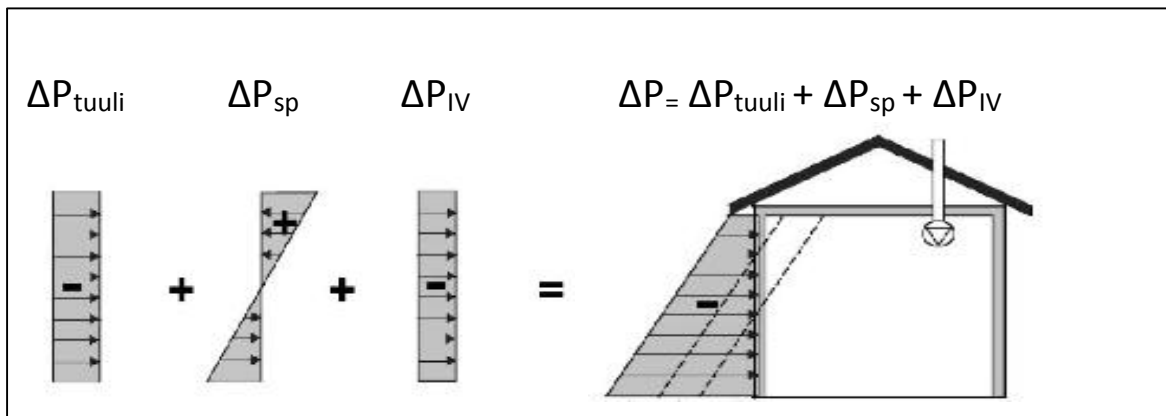
Kuva 9. Koneellisen ilmanvaihdon omaavan rakennuksen painesuhteiden yhteisvaikutus. Kokonaispaine-ero saadaan laskemalla eri paine-erot yhteen.

Ulkovaipan kosteus- ja lämpötekniiseen toimintaan vaikuttaa myös rakennuksessa esiintyvät ilmanpaineet ja niiden vaihtelu. Painevaihtelua esiintyy sekä ulkovaipan yli, että tilojen välillä. Painesuhteet syntyvät tuulen, ilmanvaihdon tai ilmalämpötilaerojen vaikutuksesta tai näiden yhteisvaikutuksesta. Tuuli muodostuu eri alueiden ulkoilman lämpötilaerojen aiheuttamista paine-eroista, kun ilmavirta korkeammasta painealueesta matalampaan. Rakennuksiin tuuli aiheuttaa tuulenpuoleiselle sivulla sisäpuolelle alipainetta ja vastakkaiselle seinällä sisälle ylipainetta. Painevaikutuksen suuruus riippuu tuulen suunnasta, voimakkuudesta sekä rakennuksen korkeudesta, muodosta, ympäröivästä maastosta ja toisista rakennuksista. Ilmanvaihdon vaikutus rakennuksen painesuhteisiin riippuu ilmanvaihtojärjestelmästä ja sen kunnosta sekä säädoista. Lämpötilan vaikutus painesuhteisiin on sitä huomattavampi mitä suurempi ulko- ja sisäilman lämpötilaero on. Sisäilman lämmitessä sen tiheys pienenee ja nousee näin ollen ylöspäin. Huoneen yläosaan muodostuu siten ylipainetta. Tätä ilmiötä kutsutaan savupiippuvaikutukseksi. Kuvassa 9 on esitetty paine-erojen yhteisvaikutus³⁹.

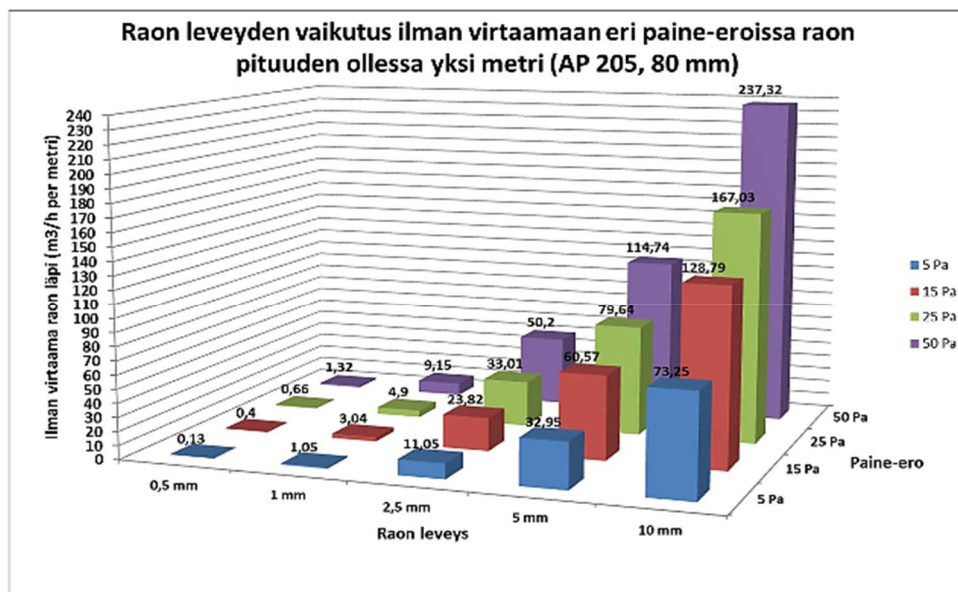
Kuva 10. Rakenteessa AP 205 olevan raon leveyden vaikutus ilman virtaamaan eri paine-eroissa, kun rakenteen sisäpinnan suuntainen rakopituus on 1 m.⁴⁹

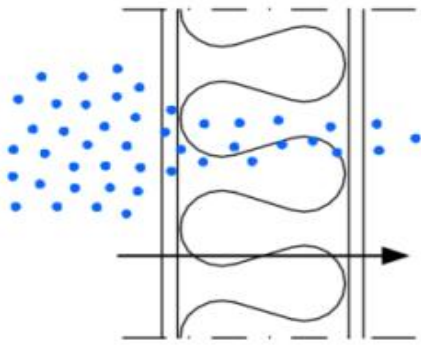
Kuva 11. Vesihöyryn diffuusion periaate, jossa pallojen määrä kuvastaa vesimolekyylien määrää ja diffuusion suunta on osoitettu nuolella.⁵⁵

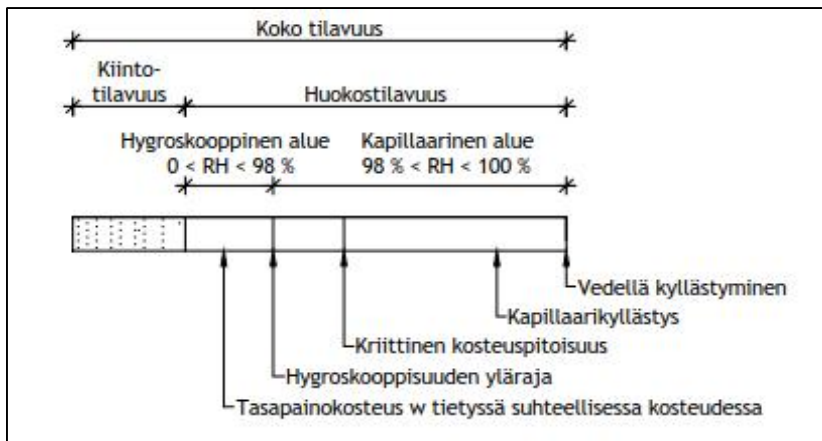
Kuva 12. Materiaalin kosteuden sitoutuminen hygroskooppisuuden ja kapillaarisuuden vaikutuksesta.⁶⁹

Aineen kykyä sitoa kosteutta ilmasta sekä luovuttaa kosteutta ilmaan kutsutaan hygroskooppisuudeksi. Hygroskooppisella tasapainokosteudella tarkoitetaan kosteusmäärää, jonka aine sitoo itseensä ilmasta tietyssä lämpötilassa ja kosteudessa. Samalla tavalla on kapillaarinen tasapainokosteus vedenpinnasta kappaleeseen imeytyvän kosteuden määrä tietyssä lämpötilassa ja kosteudessa. Kuvassa 12 on esitetty materiaalin kostumisen eri vaiheet.

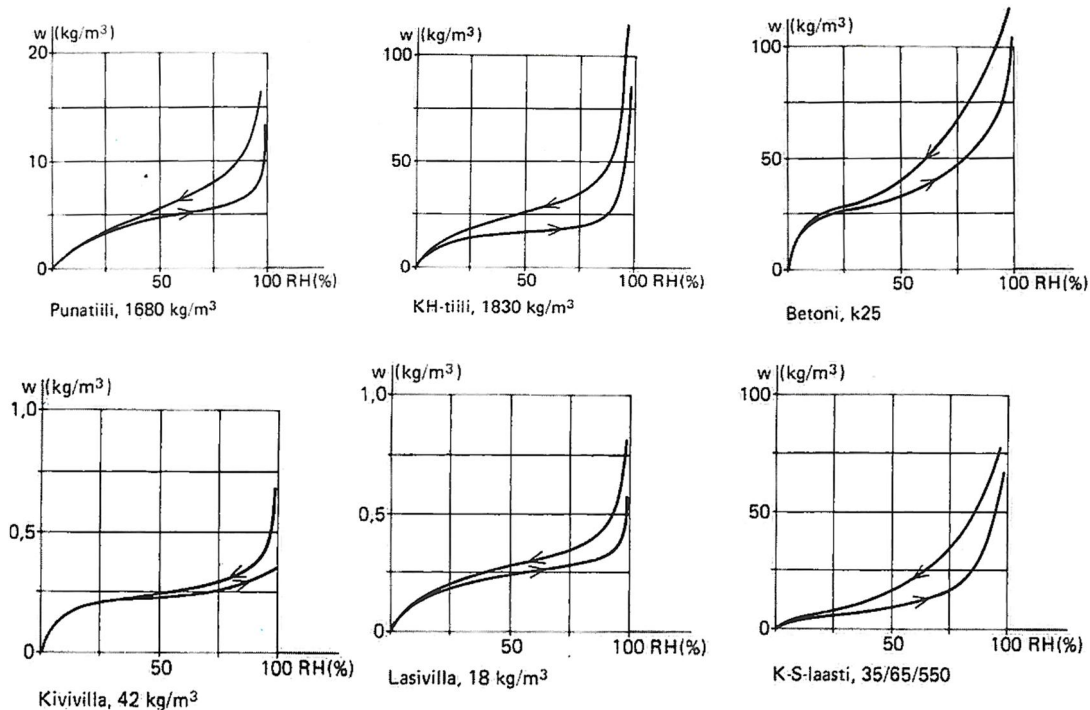
Kuva 13. Kerroksellisessa tiiliulkoseinärakenteessa käytettyjen materiaalien sorptiokäyrät. Kuvaajien pystyakselin asteikko vaihtelee materiaalien välillä.⁷²

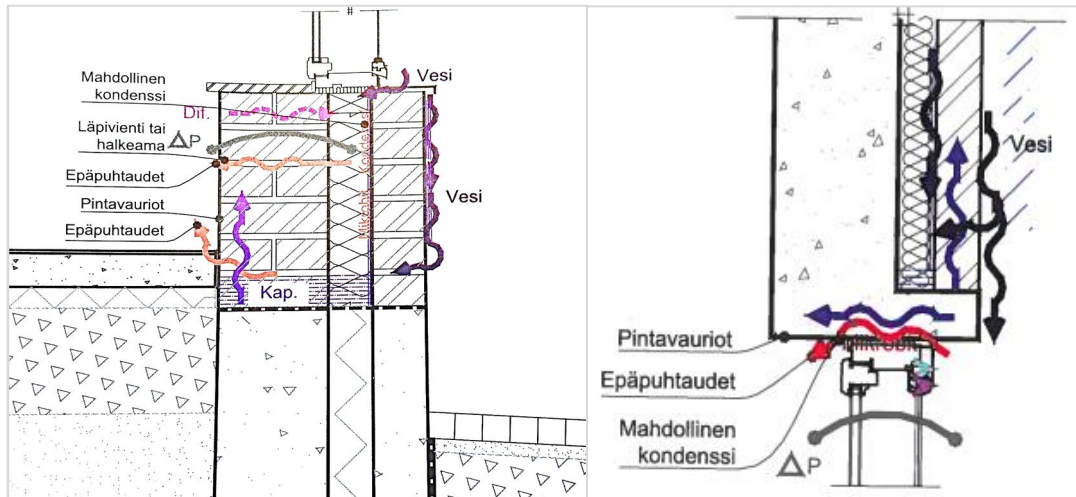
Kuva 14. Vasemmalla ulkoseinän periaatteellinen toimintakuvaus ja vauriomekanismit⁷⁴. Sisäilman kosteutta siirtyy sisäkuoren läpi mutta kondensoituu ulompiin rakenteisiin. Sadevedet tunkeutuvat epäjatkuvuuskohtista ja julkisivun läpi. Paine-erojen synnyttämien ilmavirtaukset kuljettavat kosteutta ja epäpuhtauksia. Maakosteutta saattaa nousta kapillaarisesti sokkeliin ja siitä ulkoseinään. Oikealla leukapalkin vauriomekanismit⁷⁵.

Kuvassa 14 on esitetty tuulettumattoman tiili-villa-tiili rakenteisen ulkoseinän toiminta ja vauriomekanismit sekä leukapalkkidetaljin toiminta ja ongelmakohdat. Kuvasta voidaan nähdä luvussa 3 esille tuotujen rakennusfysikaalisten ominaisuuksien vaikutus rakenteeseen käytännössä. Ulkoseinän ja sokkelin välistä bitumikermiä tai vastaava kapillaarisulkua ei välttämättä ole aina käytetty ja alapohjan pintavaluun ja ulkoseinän välille on saattanut muodostua kutistumasärmä. Näin myös sokkelin ja alaosien epäpuhtaudet saattavat kulkeutua sisäilmaan heikentäen sen laatua. Leukapalkin päälle ei välttämättä ole toteutettu vedenohjausta, jolloin ulkokuoren läpäissyt vesi ei poistu kunnolla, vaan jää leukapalkkirakenteen päälle ja lisää kosteusrasitusta.

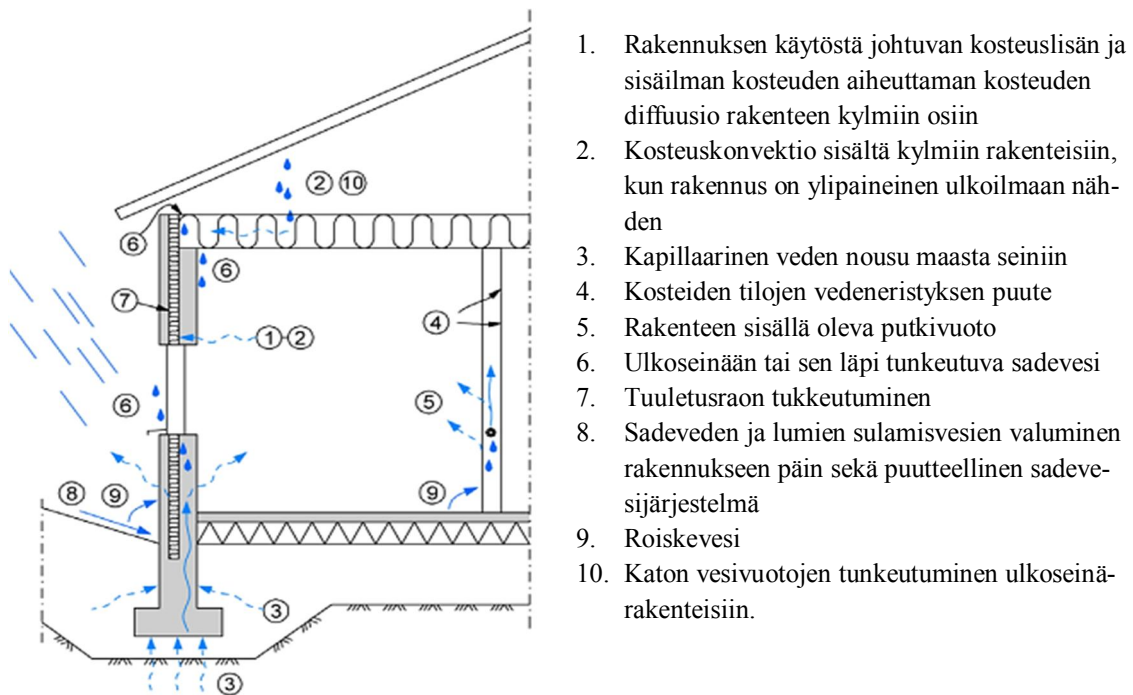
Kuva 15. Tavallisia seinien kosteuslähteitä ja vaurion aiheuttajia.⁷⁸

Kuvassa 15 on esitetty seinien yleisimpiä kosteusvaurion syitä. Maaperän kosteus saattaa myös nousta kapillaarisesti sokkeleihin ja siitä ulkoseinärakenteisiin puuttuvien kosteussulkujen vuoksi. Myös roiskevedet saattavat kastella sokkeleita. Epätiivin ikkuna-, räystääs- ja oviliitosten vuoksi kosteutta pääsee monesti tunkeutumaan näistä rakenteen sisälle. Viistosateesta tuuli painaa sadetta ulkoseinälle ja tunkeutuu diffuusiolla tai kapillaarisesti tiili-kerroksen ja saumojen läpi lämmöneristysvillakerrokseen. Puuttuvan tuuletusvälin takia rakenteen kuivumiskyky on heikko, mikä puolestaan voi johtaa yleisesti lämmöneristeiden, ikkunarakenteiden ja ikkunoiden apukarmien kosteusvaurioihin. Pitkittyneet kosteusolosuhteet johtavat monesti mikrobivaurioihin. Toisaalta 1960-1980 – luvun ulkoseinärakenteissa on nykypäivää matalammat lämmöneristystasot, mikä johtaa suurempaan lämpövirtaan rakenteen läpi, joka kuivattaa rakennetta. Huomioitavaa on, että puuttuvasta höyrynsulusta ja tuuletusvälistä huolimatta ulkoseinärakenne voi olla kosteusteknisesti toimiva⁷⁷.

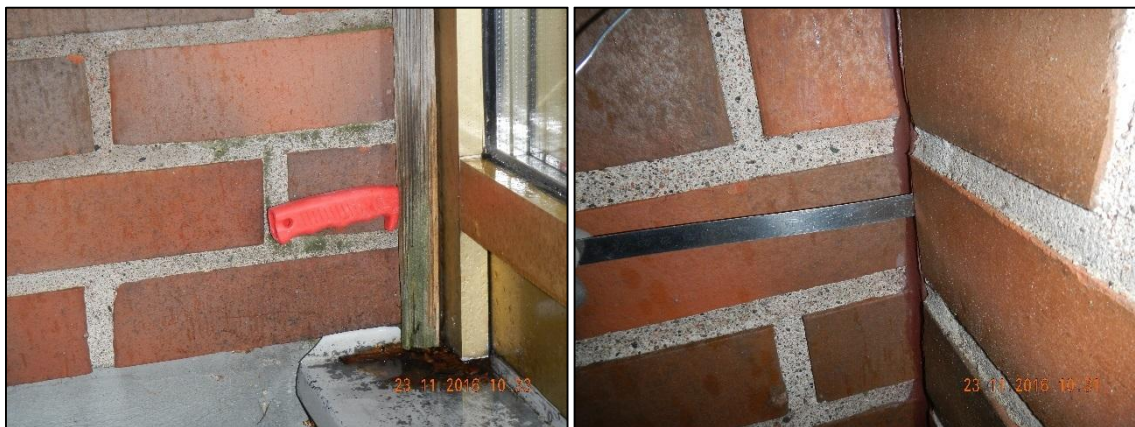
Kuva 16. Vasemmanpuoleisessa kuvassa on ikkunaliittymän epätiiveyttä havainnoitu tunkeamalla veitsi rakenteiden väliin. Puinen ikkunakarmi on selvästi laho ja ikkunapellityksen kaato on puutteellinen. Oikealla nähdään ulkoseinän kulmarakenteen puutteellinen tiiveys ja rakenteiden väliin on työnnetty viivoitin eristekerrokseen asti. Rakennus on valmistunut 1977. Kuvat: V. Sandström, Vahanen Rakennusfysiikka Oy.

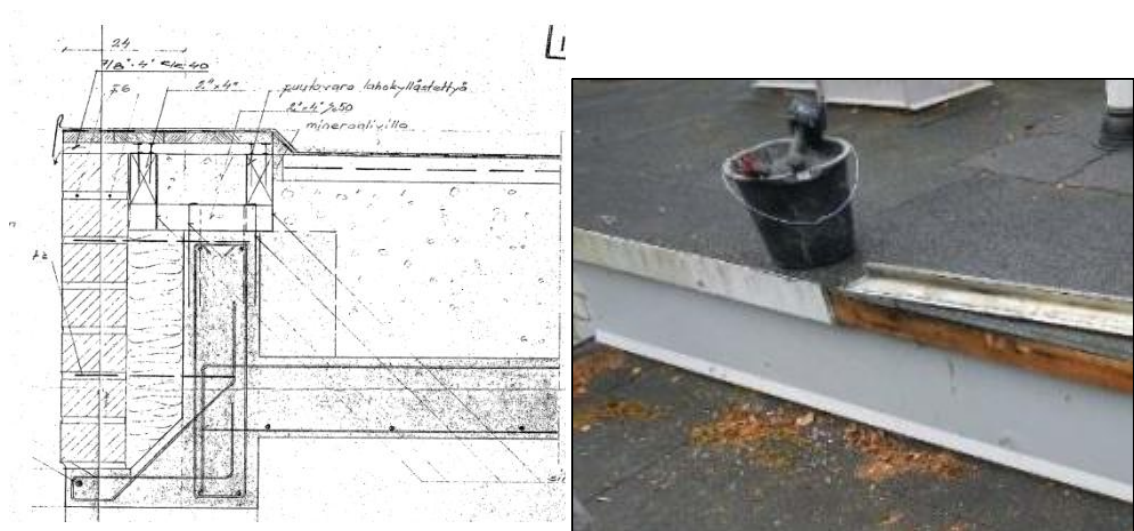
Kuva 17. Vasemmalla on betoni-villa-tiili rakenteisen rakennuksen räystäsdetallji ja oikealla kuva kohteen eritasoisen vesikaton räystäsrakenteesta. Rakenneavauksessa näkyy räystäspellin alapuoleinen otsalauta, joka on tummunut liitoskohdasta. Kohde on valmistunut 1971. Kuva: V. Sandström, Vahanan Rakennusfysiikka Oy.

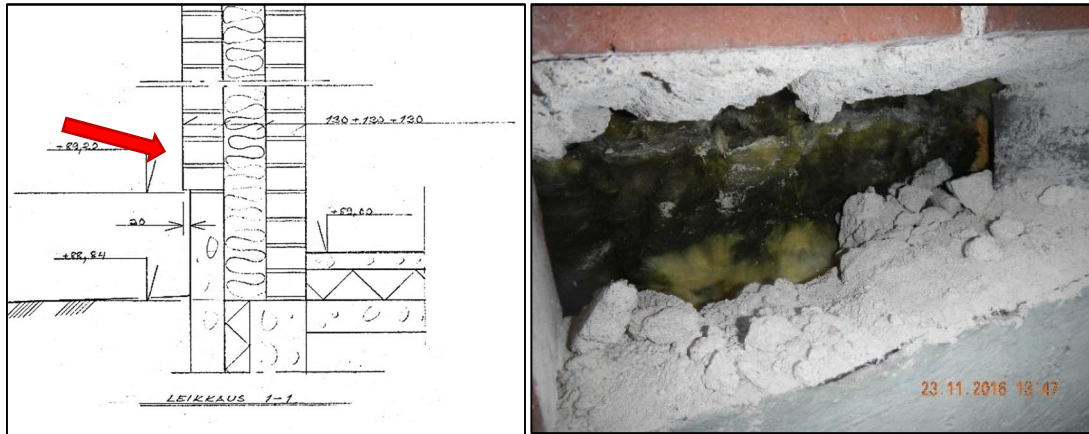
Kuva 18. Vasemmassa kuva on leikkausdetalji ulkoseinän sokkeliliittymästä. Materiaalit sisältä ulospäin ovat: maali, 130 mm kalkkiahiekkatiili, 130 mm vuorivilla, 130 mm poltettu tiili. Oikeassa kuvassa on sokkeliliittymän rakenneavaus, missä mineraalivillanäytteessä todettiin laboratoriossa selvää mikrobikasvua. Mineraalivillaeristeiden aistinvaraisissa havainnoissa on huomioitava, että tummentunut mineraalivillaeriste voi syntyä myös ilmavirtausten vaikutuksesta. Mineraalivillaeristeen mikrobikasvu on suositeltavaa osoittaa aina materiaalinäytteen avulla. Kuva: V. Sandström, Vahanen Rakennusfysiikka Oy.

raisesti havaitun kosteusvauriojäljen lisäksi sekä homeenhajua että näkyvää mikrobikasvusta⁹⁴. Aistinvarainen arviointi voi olla kuitenkin harhaanjohtavaa, sillä esimerkiksi ilmavuodot aiheuttavat myös mineraalivillan tummumista, jota ei kuitenkaan johdu mikrobikasvusta. Kuvassa 18 nähdään ulkoseinän ja sokkelin liitoksen rakenneavaus, jossa on mineraalivillanäytteessä todettu mikrobikasvua.

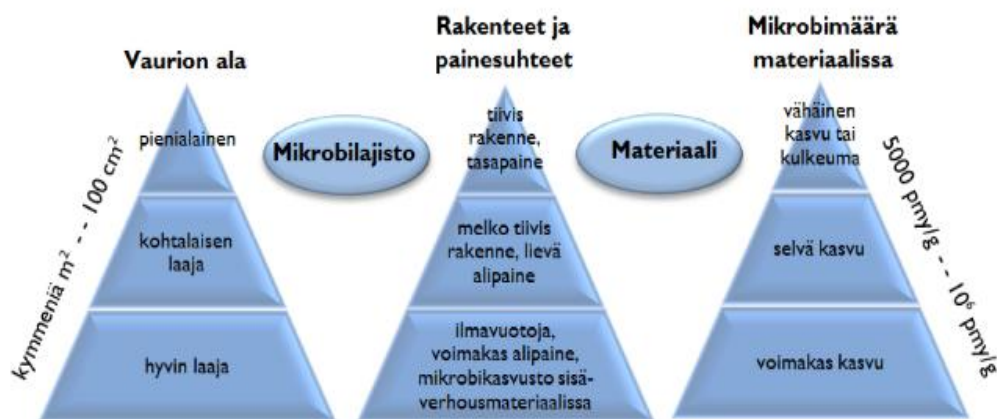
Kuva 19. Mikrobikasvuston sisäilmavaikutuksien määrittäviä tekijöitä.¹⁰²

Kuvassa 19 on esitetty mikrobikasvuston haitallisuuteen vaikuttavien tekijöiden yhteisvaikutuksen arviointi. Mitä alempana pyramidien tasolla ollaan, sitä suurempi on sisäilmavaikutusten todennäköisyys. Mikrobilajiston ja kasvualustan tiedetään voivan vaikuttavan kasvuston haitallisuuteen, mutta näiden tekijöiden luetettava arviointi ei ole vielä mahdollista.¹⁰²

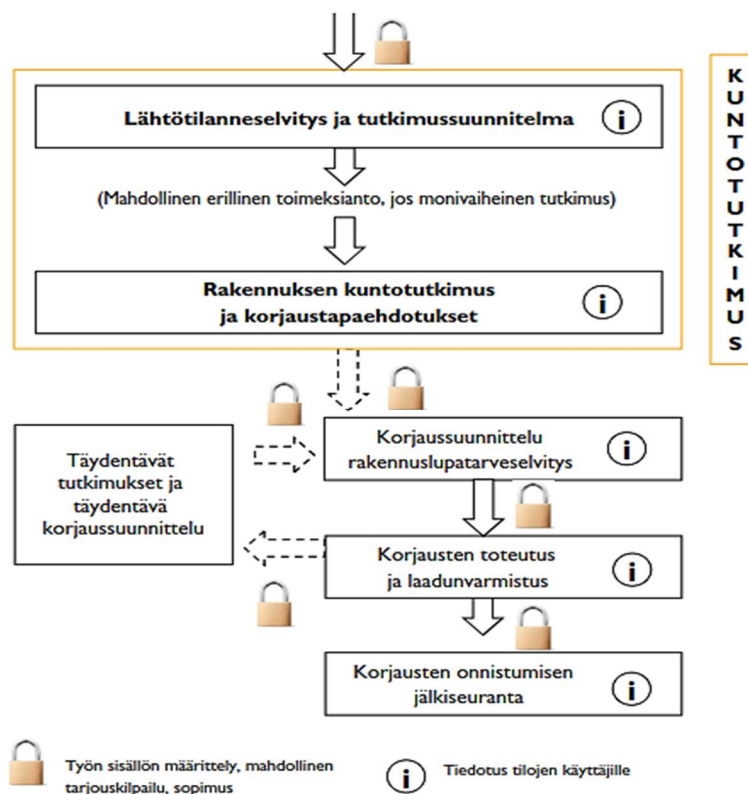
Kuva 20. Sisäilmaongelmaisen kohteen korjaushankkeen kulku.¹⁰⁵

Kosteus- ja homevaurioselvitykset käynnistyvät yleensä rakennuksen käyttäjien epäiltyjen tai todettujen terveyshaittojen vuoksi tai havaittujen vaurioiden perusteella. Koko korjaushanke etenee kuvan 20 mukaisesti. Aluksi selvitetään lähtötilanne, tehdään kohdekäynti ja alustava riskiarvio¹⁰³. Tämän jälkeen tehdään kuntotutkimuksia ja kartoituksia lähtötilaselvitysten sekä mahdollisten käyttäjäkyselyjen perusteella. Korjaussuunnittelija tekee tutkimustulosten perusteella vaihtoehtoisia korjaustapaehdotuksia, joista rakennuttaja päättää mikä korjausratkaisu toteutetaan¹⁰⁴. Kun korjaustapa on päätetty, laatii suunnittelija korjaussuunnitelmat. Korjauksien toteutuksen aikana on työn valvonta ja laadunvarmistus tärkeää kuten myös tiedottaminen. Työn valmistumisen jälkeen on kiinteistön omistajan seurattava korjaustyön onnistumista jälkiseurantana.

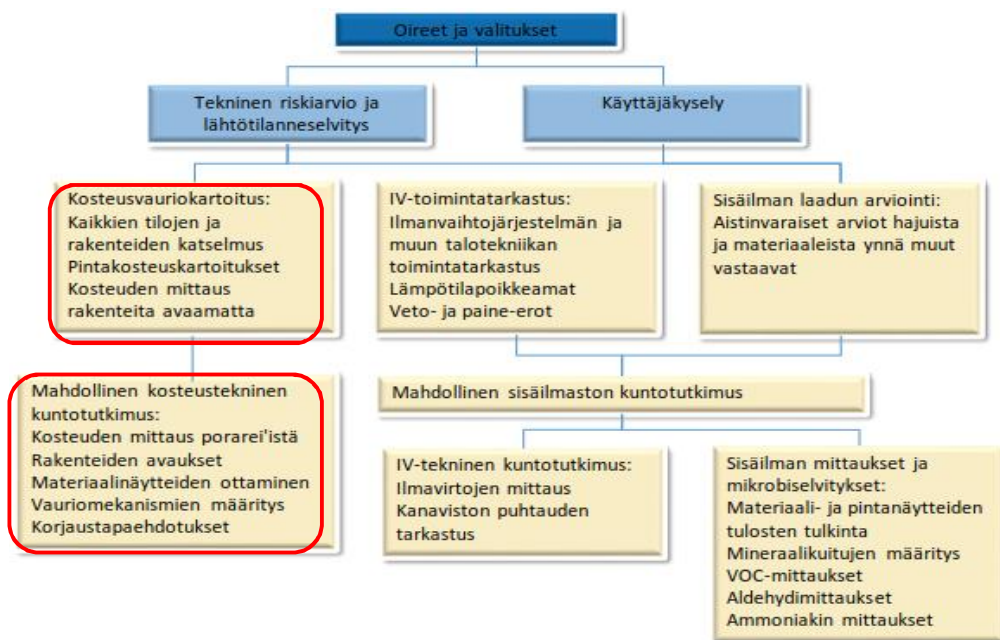
Kuva 21. Kuntotutkimuksen vaiheet oire-/vikailmoituksesta kosteus ja sisäilmamittauksiin¹¹⁷. Punaisella merkityt alueet ovat ulkoseinärakenteeseen liittyviä tutkimusalueita.

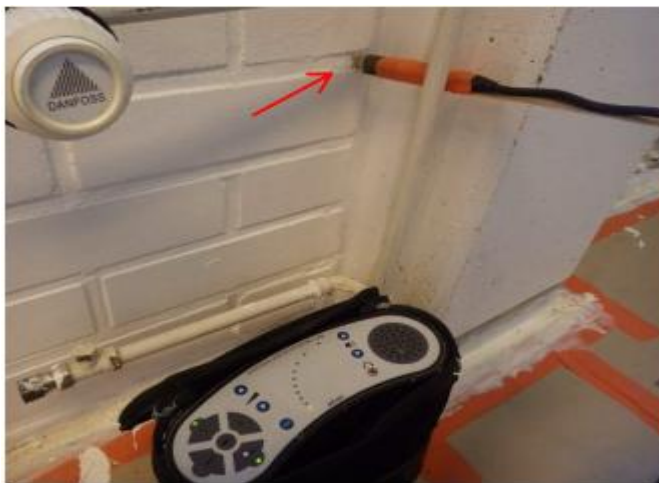
Kuva 22. Tiiliulkoseinärakenteen merkkiainemittaus, jossa rakenteeseen laskettu merkkiaine paikallistetaan merkkiaineanalysaattorilla. Kuva: T. Syrjäläinen, Vahanen Rakennusfysiikka Oy.

Merkkiainekoe suoritetaan niin, että ulkoseinän välitilaan lasketaan merkkiaineakaasua, joka liikkuu ilmavirtojen mukana alipaineiseen tilaan päin. Huonetilassa vuotokohdat voidaan paikallistaa seuraamalla merkkiaineakaasua merkkiaineanalysaattorilla (kuva 22). Laadunvarmistuksessa huonetila tulisi olla -10...-15 Pa alipaineinen ja kuntotutkimuksessa varmistetaan, että alipainetta on ja että se on tasainen koko mittauksen aikana¹¹⁸. Merkkiainekokeen luotettavuuden kannalta tulisi rakenteen yli tarkasteluhetkenä kuitenkin olla vähintään -5 Pa alipaine. Merkkiainetutkimus toimii hyvin tiili- tai betoni-villa-tiili rakenteessa, sillä merkkiakaasu liikkuu hyvin mineraalivillaeristekerroksessa¹¹⁹. Merkkiainekokeen suorittamista on ohjeistettu RT-kortilla RT 14-11197.

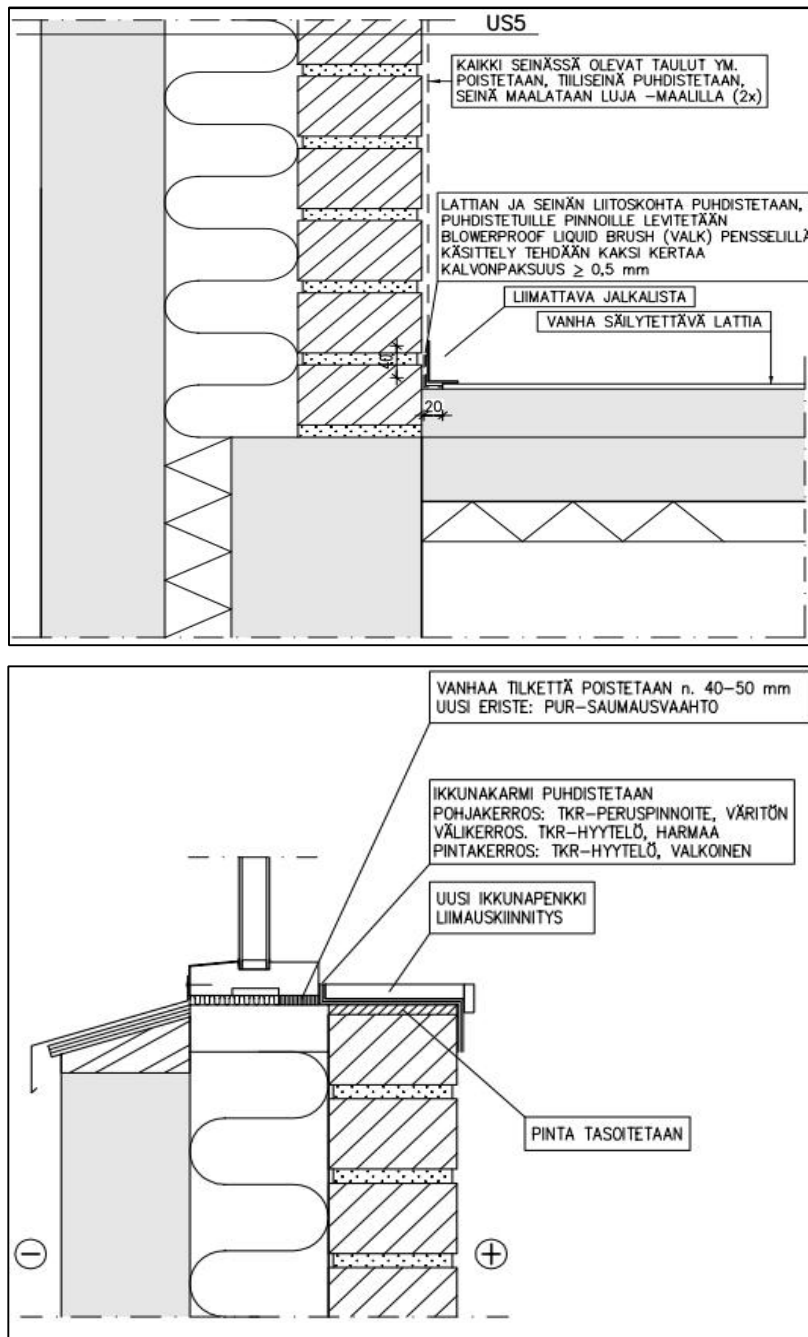
Kuva 23. Esimerkki 1970-luvulla valmistuneen koulurakennuksen ilmatiivyydenparantamissuunnitelmista. Ylemmässä kuvassa, on detajli ulkoseinän ja lattian liitoskohdasta ja alemmassa kuva ikkunan ja ulkoseinän detajlistia.

tehdään toimenpiteitä vaipparakenteiden (alapohja-, ulkoseinä- ja yläpohjarakenteet) sisäpintojen riittävän ilmatiivyyden varmistamiseksi. Ilmatiivyyden parantamiseen liittyviä yksityiskohtapiirustuksia on esitetty kuvassa 23.

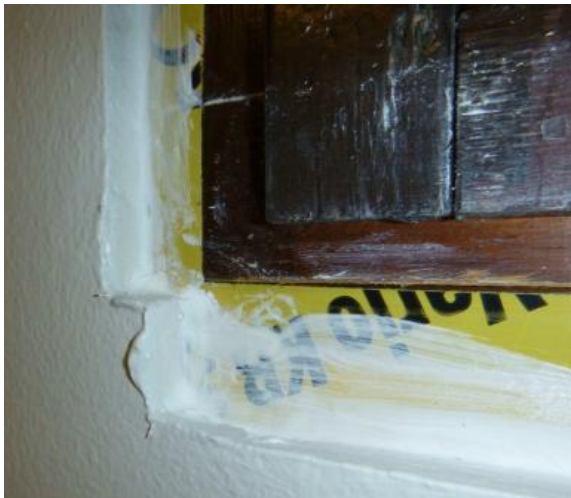
Kuva 24. Esimerkki ikkunakarmin ja höyrynsulun välisen liitoksen toteutus liitosnauhalla. Lisäksi levyn liitoskohta on käsitelty tiivistysaineella. Kuva: P. Sallinen, Vahanen Rakennusfysiikka Oy.

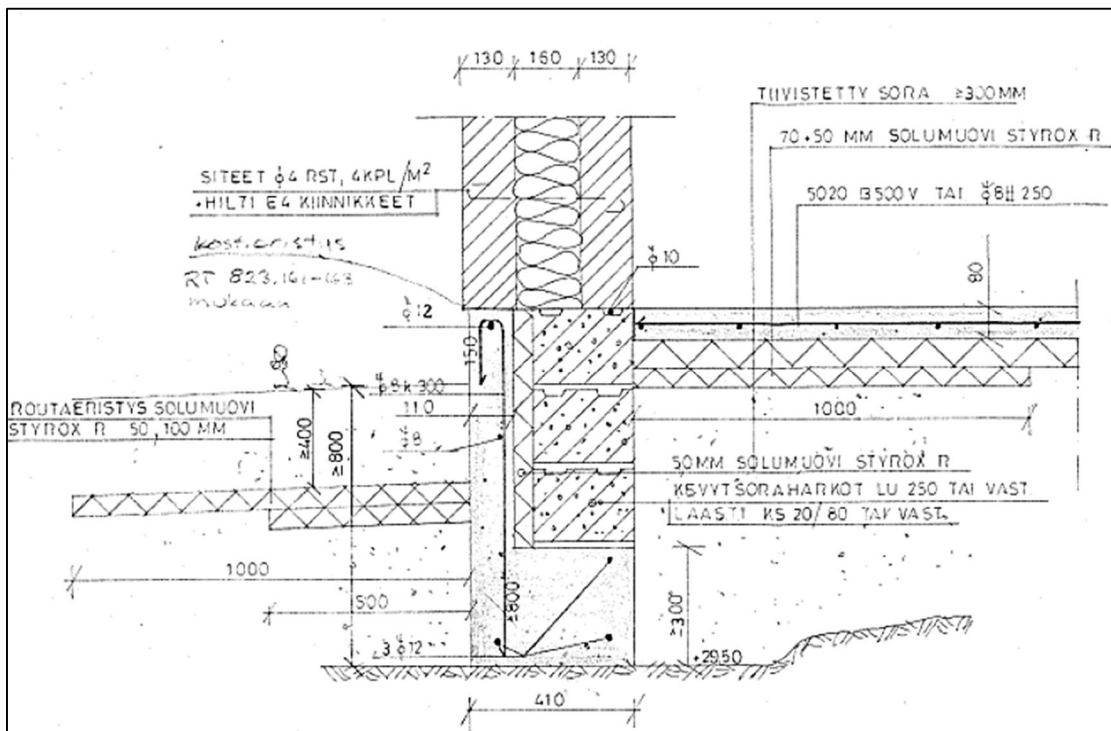
Kuva 25. Esimerkki ulkoseinärakenteen ja alapohjan liitoksesta, kohde I. Rakennusvuosi 1980. Perusmuurissa on käytetty kevytsoraharkkoa, jolloin ilmatiiveys maaperään päin on todennäköisesti huono.

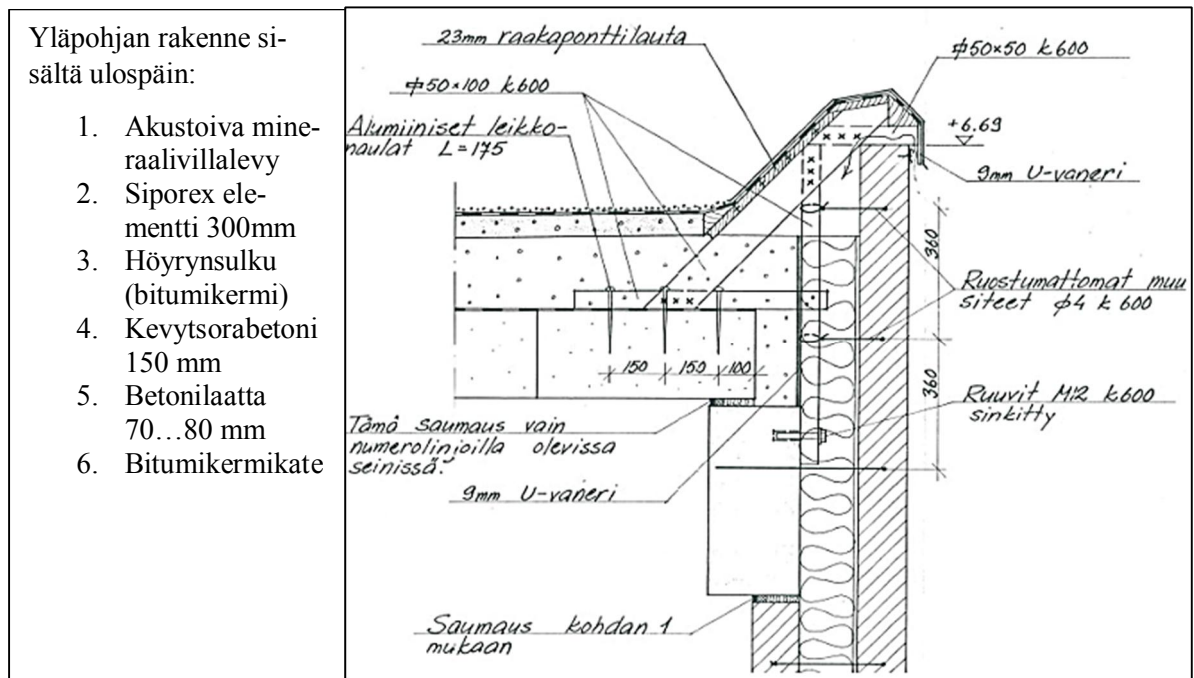
Kuva 26. Bitumikermikatteisen tasakattorakenteen räystääsluotos ulkoseinärakenteeseen, kohde H. Rakennusvuosi 1984.

Kohteiden yleisin ulkoseinärakenne on tiili-mineraalivilla-tiili, jossa ulkokuori on poltetusta tiilestä ja sisäkuori joko poltetusta tai kalkkihiekkatiilestä. Noin puolessa kohteista on tiilinen sisäkuori, 20 % rakennuksista ovat betoni-sisäkuorisia ja noin 30:ssä % kohteista on sekä tiili- että betonisisäkuori. Ikkunoiden ylä- ja alapuolella on käytetty myös erilaisia kevyitä levyrakenteita. Kohteiden yleisin alapohjarakenne on maanvastainen, kuten kuvassa 25 on esitetty, mutta ryömintätilallisia sekä molempia alapohjarakenteita sisältäviä kohteita on myös. Noin puolessa kohteista on bitumikermikatteinen loiva tai tasakatto esimerkiksi kuvan 26 mukaisesti. Lopuissa kohteissa on harja- tai pulpettikattoa peltikatteella tai näiden yhdistelmiä.

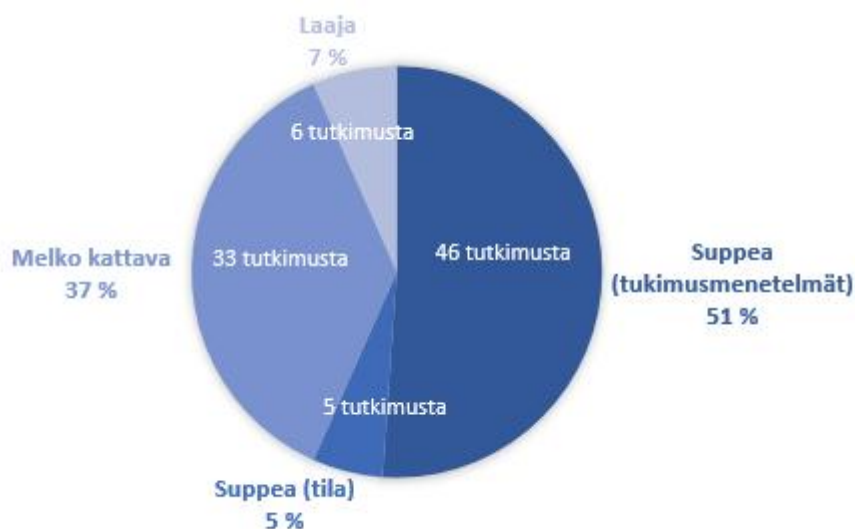
Kuvaaja 1. Tutkimuslaajuuksien prosentuaaliset osuudet kokonaisotoksesta.

Ulkoseinää käsitteleviä tutkimuksia havainnoitiin Tutkimusten analysointi – taulukon avulla (liite 2). Siihen on koottu ne tutkimusraportit, jotka käsittelevät jollain tavalla luvussa 3.2.1 määriteltyjä kohtia. Monissa kohteissa on tehty useita tutkimuksia, mutta joista vain noin puolet käsittelevät suoranaisesti tai osittain ulkoseinärakennetta. Tutkimusaineistosta kohteiden ulkoseinärakennetta käsitteleviä tutkimuksia on yhteensä 90. Kuvaajassa 1 on esitetty tutkimuslaajuuksien jakauma.

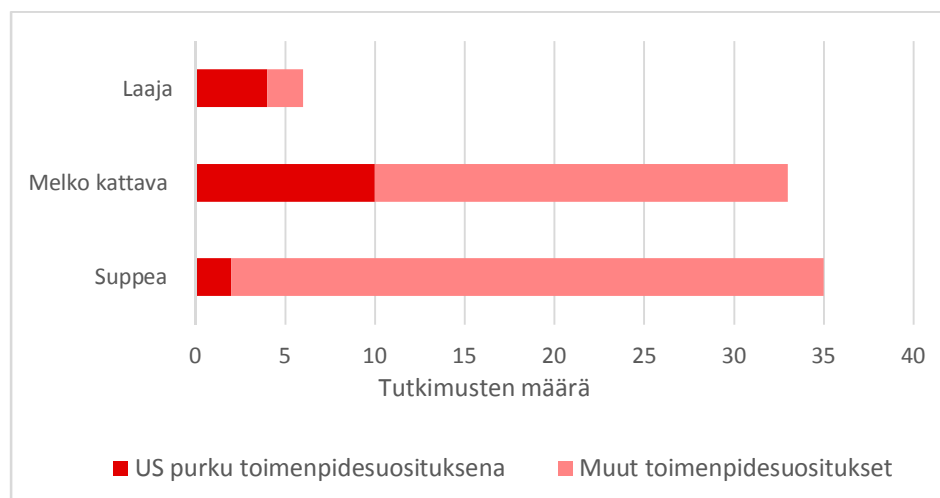
Kuvaaja 2. Tutkimusten toimenpidesuosittelujen ulkoseinään kohdistuvien purkusuosittelujen osuus kaikista tutkimuksista on esitetty kokonaisotoksesta tummanpunaisena. Suppeat tutkimukset ovat tässä yhdistetty yhdeksi otokseksi.

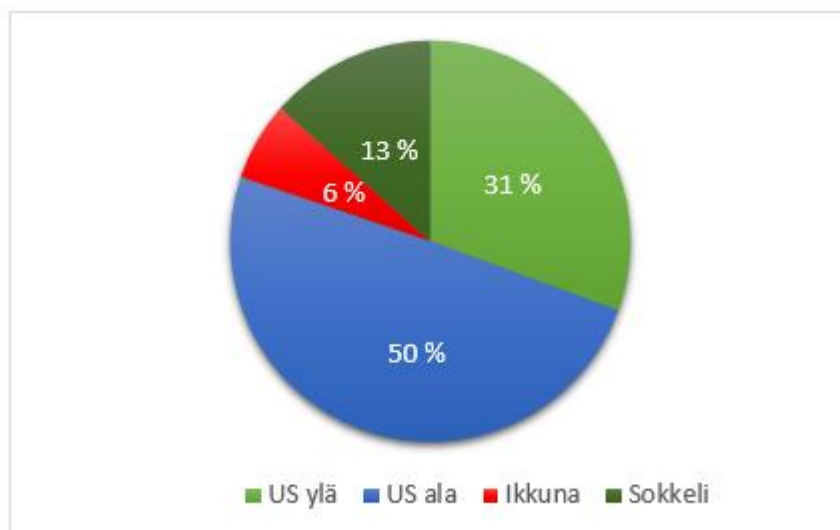
Kuvaaja 3. Mikrobinäytteiden jakauma tutkituista alueista.

Kuvaajassa 3 on esitetty näytteenottokohtien osuudet kokonaisotoksesta. Ulkoseinän alaosa on tutkimuksissa selvästi tutkittu eniten, kun taas ikkunarakenteen näytteiden osuus on vain 6 %, eli näytteitä otettiin ainoastaan 24 kappaletta. Sokkelinäytteiden osuus on 13 %, eli näytteitä otettiin 51 kappaletta. Ulkoseinään alaosa näytettä otettiin kaikkiaan 188 ja yläosasta 116. Näin ollen rakenneosista ulkoseinän ylä- ja alaosa ovat parhaiten vertailukelpoisia, sillä niiden näyteotokset ovat suhteessa lähempänä toisiaan ja selvästi suurempia kuin esimerkiksi ikkuna- ja sokkelinäytteiden otos. Kyseinen näytteenottojakauma havaittiin kohteissa siten, että osassa tutkimuskohteista on tutkittu vain osaa rakennetta. Kohteissa G, H ja U on tutkimusaineiston perusteella ainoastaan tutkittu ulkoseinän alaosa sekä sokkeli. Viidessä kohteessa on ulkoseinän yläosasta otettu ainoastaan yksi näyte. Näistä yksi on kohde L, jossa on kaikkiaan tehty viisi mikrobinäytetutkimusta, mutta ulkoseinän yläosasta on yksi näyte. Neljässä kohteessa ei sokkelista ole otettu yhtään näytteitä ja ikkunarakennetta on tutkittu ainoastaan seitsemässä kohteessa.

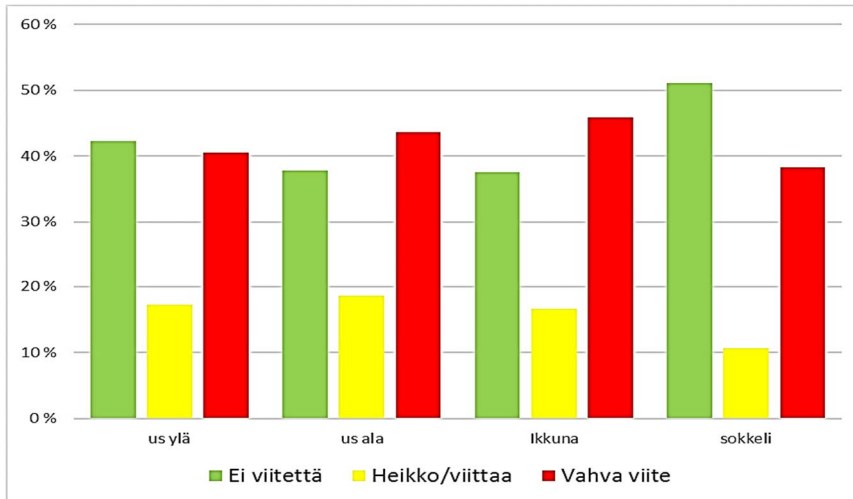
Kuvaajassa 4 on esitetty näytteiden (375 kappaletta) vaurioviitejakauma rakenneosien mukaan. Analyysitulosten tarkastelussa on huomioitava, että osassa näytteenotoissa näytteenottomenetelmä on saattanut olla virheellinen. Näin ollen osa näytteistä saattaa olla kontaminoituneita, jolloin tulokset eivät ole täysin tarkkoja.

Kuvaaja 4. Mikrobinäytteiden analyysitulosten prosentuaalinen jakauma rakennusosittain

Kuvaajasta 4 havaitaan, että ei viitettä vaurioiden osuus on lähes yhtä suuri kuin vaurioituneiden osuus. Ulkoseinien ja ikkunoiden osalta jakauma on varsin samanlainen vaihteluvälin ollessa vahvasti viittaavien osalta 41 – 46 % ja ei viittaavien osalta 38 – 41 %. Heikosti ja viittaavien osuudet ovat myös varsin samat, vaihteluvälin ollessa 17 – 19 %. Sokkelin osalta näytteitä, joissa ei ole viitettä on korkeampi kuin muilla rakenneosilla (51 %). Analyysituloksia havainnoitiin myös ilmansuuntien mukaan. Kuvajassa 5 on esitetty vaurioon viittaavien näytteiden prosentuaalinen osuus ilmansuuntien mukaan ulkoseinän tarkastetuille osille.

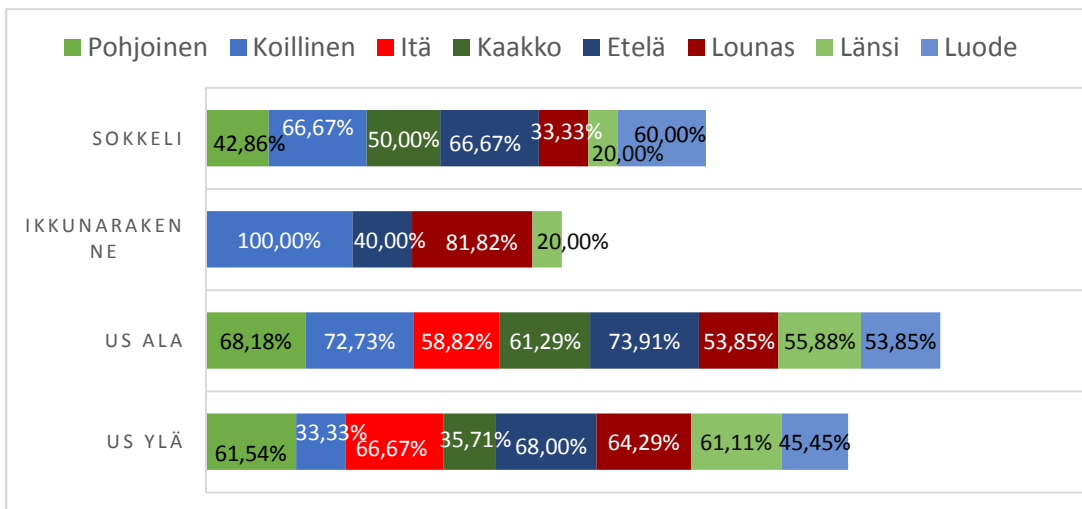
Kuvaaja 5. Kasvuun viittaavien näytteiden osuus ilmansuuntien ja rakenneosien suhteen. Kasvuun viittaavia näytteitä ovat ne, joissa on analyysitulosten perusteella heikosta viitteestä vahvaan viitteeseen.

Kuvajasta 5 voidaan havaita, että sokkelin näytteistä on eniten vaurioviitteitä etelässä, kolkassa ja luoteessa, osuuden ollessa väliltä 60 % - 67 %. Ikkunarakenteen vauriojakauma on otettujen näytteiden osalta varsin hajaantunut. Eniten vaurioviitettä on koillisessa ja lounaassa ja vähiten lännessä. Ulkoseinän alaosalle kasvuun viittaavien näytteiden jakauma on kaikista tasaisin vaihdellen väliltä 53 % - 74 %. Ulkoseinän yläosalle kasvuviite on myös melko tasainen, noin 61 % - 68 % paitsi koilliselle, kaakolle ja luoteelle, jossa vaihtelu on välillä 33 % - 45 %.
